**TREBALLS DE CONSERVACIÓ-RESTAURACIÓ EN EL  
JACIMENT ARQUEOLÒGIC DE LA VIL·LA ROMANA  
DE CAN TERRÉS, LA GARRIGA (VALLÈS ORIENTAL)**

M. LLUÏSA MATAS I VILARÓ  
ABRIL 2010

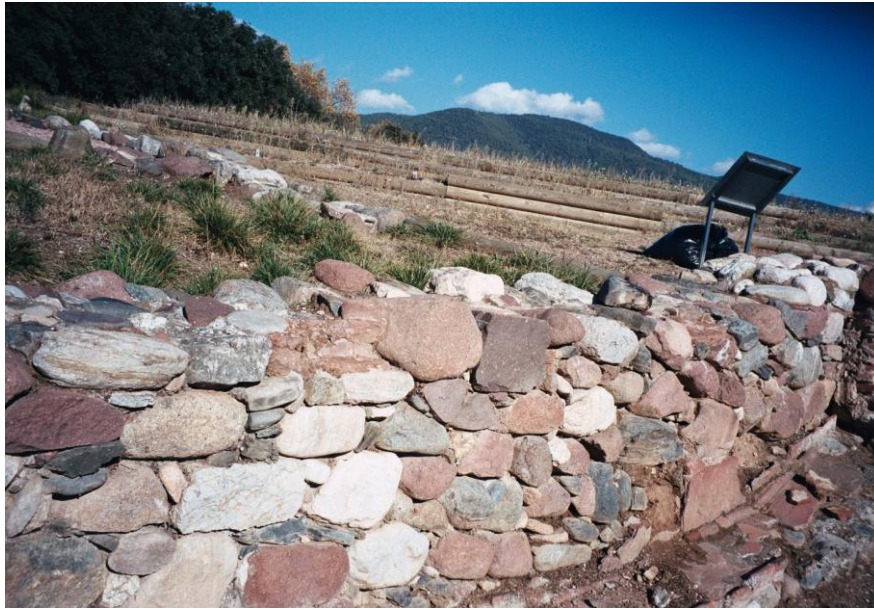
**Foto 2.** Al fons sistemes per controlar vies d'aigua i terres

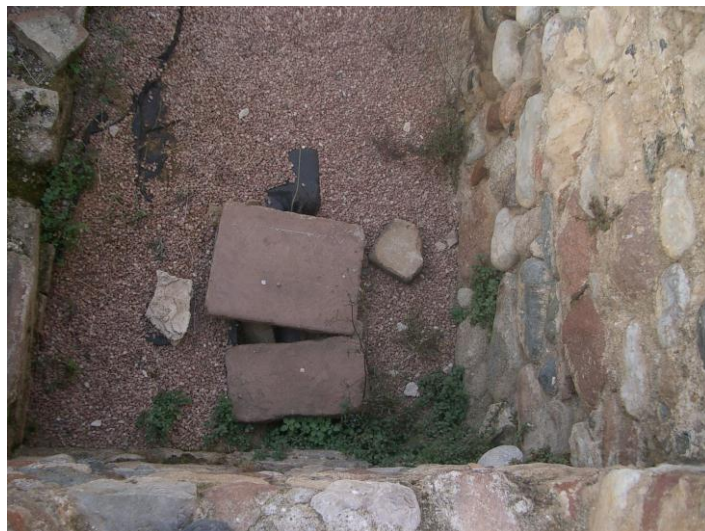
S'observen circulacions indegudes que provoquen alteracions físiques com per exemple algun element descohesionat.

El conjunt es troba situat a l'aire lliure ubicat en un entorn natural, això comporta un accés lliure. Per aquesta raó les estructures poden resultar danyades encara que l'accés i circulació està realitzada d'una forma cuidadora amb les restes arqueològiques.

**Foto 3.** Mostres d'atacs vandàlics: caiguda i moviment de pedres i aixecament del geotèxtil

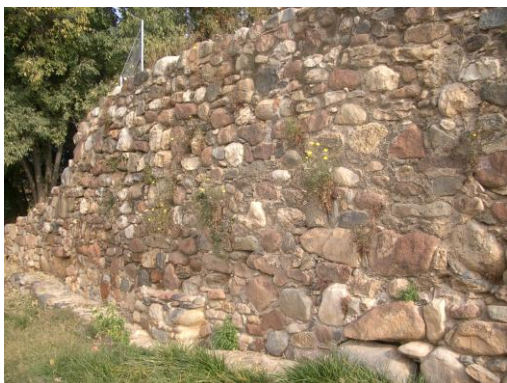
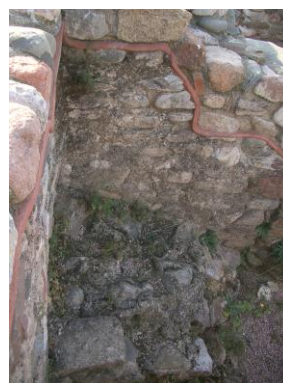
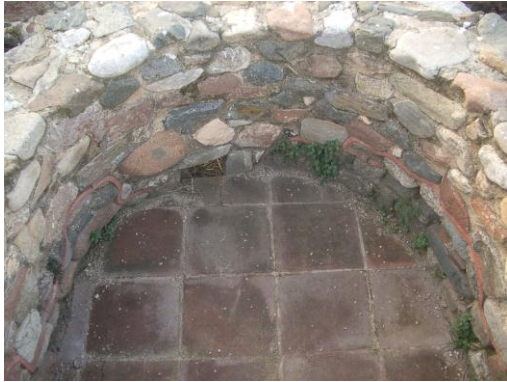
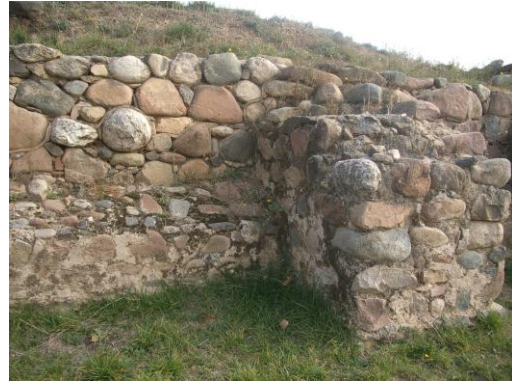
La presència de deterioro biogènic i vegetal s'observa de manera general en la totalitat de les estructures. Es poden observar, la proliferació de plantes superiors en l'entorn del conjunt i en tota la zona perimetral. De forma paral·lela es detecta una concentració d'atac biològic, algues i molses, en la totalitat de les estructures i amb més quantitat en les zones més humides.

Les arrels que generen tant les plantes com les algues i la molsa, han penetrat en el material de lligat (morter de calç) i en els paviments, que al tractar-se de materials molt porosos són capaços de mantenir un grau d'humitat òptim per garantir la proliferació vegetal.

**Foto 5-8.** Diferents punts on hi ha vegetació i atac biològic

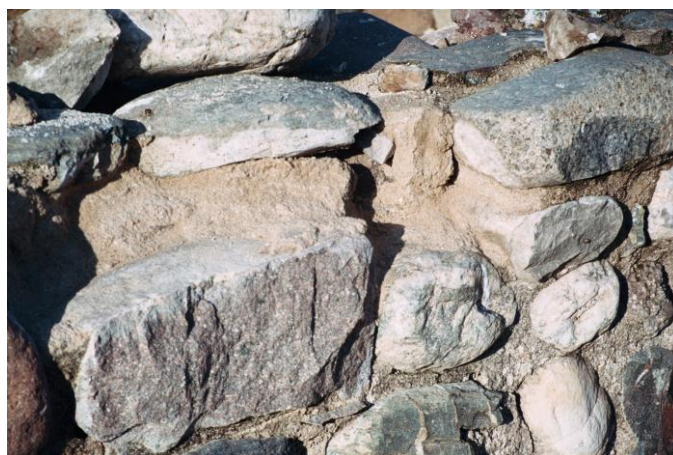
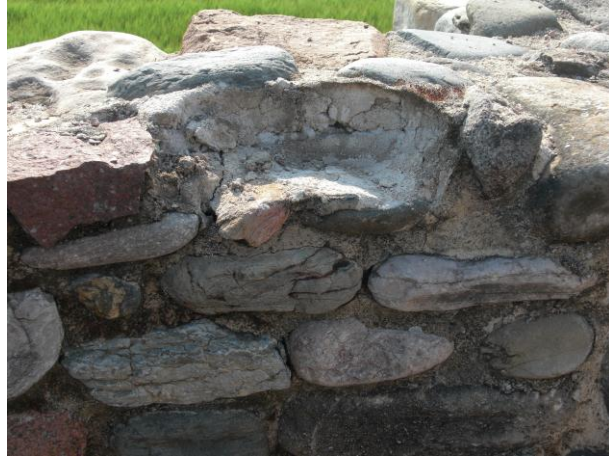
D'una manera general s'observen disgregacions i pèrdua del material de lligat original, format per un morter de cal i sorra, que redueixen la resistència de les estructures. Aquestes problemàtiques són conseqüència directa del creixement biològic i de l'acció dels agents climàtics. També s'ha de tenir en compte que la pèrdua de material o disgregació és a causa de la circulació antròpica indeguda en els murs afectant la disgregació del material de lligam utilitzat en les diferents etapes de treballs de restauració efectuats en campanyes anteriors.

L'estat de conservació que presenta el morter de cal i sorra, provoca que els elements petris presenten problemes de descohesió i de fixació, fins a separar-se i a desplaçar-se de l'estructura original. Aquest fenomen es pot apreciar sobretot en les parts superiors dels murs, el coronament.

**Foto 9-10.** Pèrdua element petri i desgregació del morter

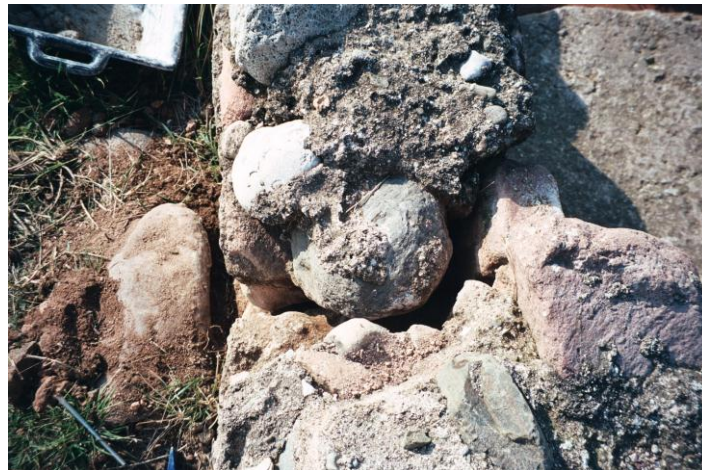
1. Debilitaments estructurals localitzats en diversos punts.
2. Coronament dels murs conservats que presenten els contorns malmesos.
3. S'observan esfondraments i desplaçament d'elements constructius del parament original, que de manera puntual arriben a desprendres.

**Foto 11.** Detall de desplaçaments

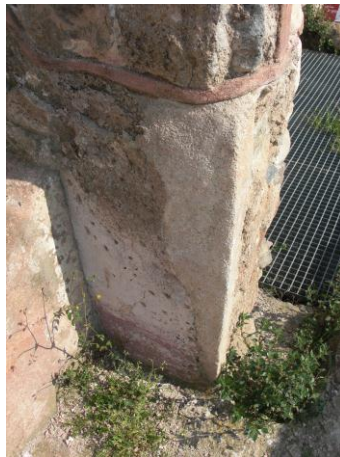
Els morters es troben exposats als agents climàtics (pluja, vent, canvis bruscos de temperatura, humitat relativa, ...) aquest fet ha generat un nombre considerable de problemàtiques. Però concretament en aquest cas cal remarcar que el factor de la llum solar afecta molt directament a la conservació dels morters, tenint en compte que si hi ha damunt dels morters restes de policromia, una llum molt directa a la llarga provoca pèrdua de color.

**Foto 12.** Morter de revestiment amb policromia

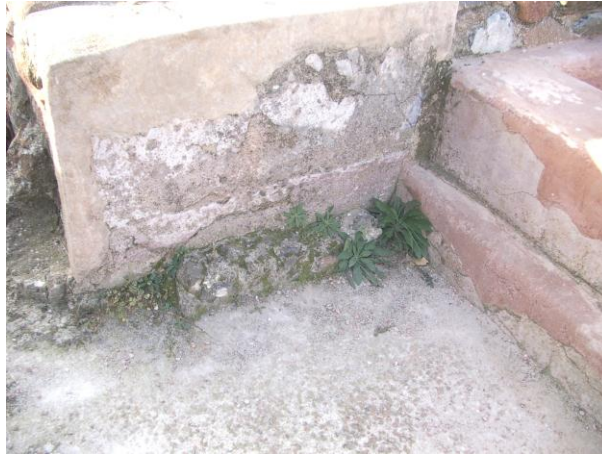
Presència de deterioració biogènica de manera general en la totalitat dels morters de revestiment tant en els originals com en els reintegrats en restauracions anteriors. Concentració d'atac biològic, algues i molses, arribant a formar una capa homogènia.

**Foto 12.** Atac biogènic

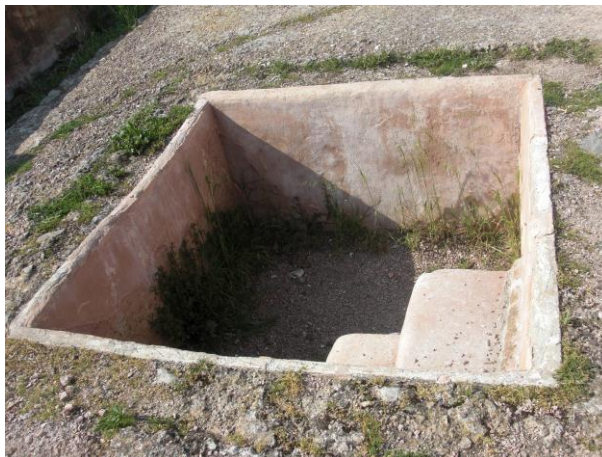
Aquests atacs antròpics i circulacions indegudes provoquen descohesió en les parts superiors dels morters de revestiments. No podem oblidar que aquests morters de revestiments són molt sensibles a ser atacats per la seva ubicació dins el jaciment arqueològic, tenen un contacte molt directe amb la circulació de pas de la gent i molt susceptibles a ser danyats. Aquest fet caldrà valorar-lo en un futur i crear mesures per a minvar l'efecte d'aquests atacs.

**Foto 13.** Morters de revestiments relació directe a atacs antròpics

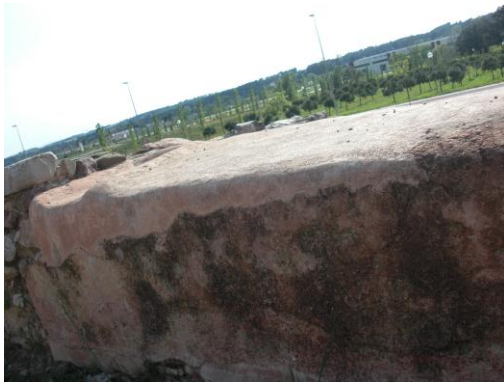
4. Debilitaments estructurals en les parts superiors localitzats en diversos punts dels morters de revestiments restaurats
5. Presència de fissures i esquerdes de manera general als revestiments
6. Pèrdua de morter original en alguns punts.
7. Descohesió de la capa de morter amb el suport

Foto 14–15. Fissures i esquerdes i descohesió

En els punts a on s'observen fissures i esquerdes profundes així com descohesió de la capa d'arrebossat amb el mur, s'opta com a mesura de consolidació fer un seguit de fixacions amb injeccions d'un morter sintètic i d'aquesta manera poder evitar problemàtiques futures, com pot ser el desprendiment de les capes d'arrebossat.

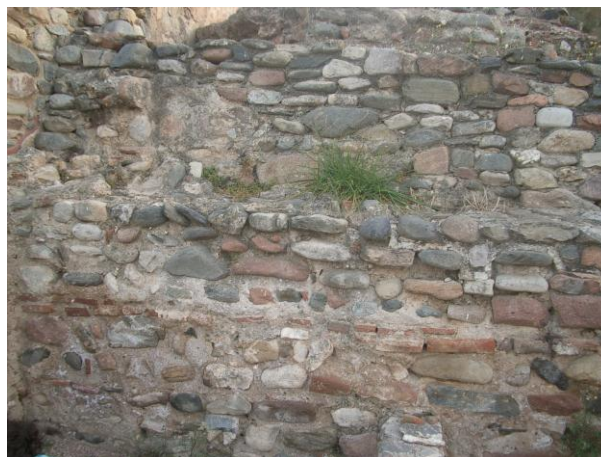
Durant els treballs de neteja també es va insistir en l'eliminació i control del creixement biològic i vegetal. Les arrels de les plantes afecten les estructures arqueològiques produint un estat de conservació pèssim en aquests punts, sent l'arrencament de la planta un perill per la conservació, per això s'ha optat per tallar-la i aplicar un producte específic que es detallarà a continuació.

**Foto 16.** Vegetació en les parets de les estructures

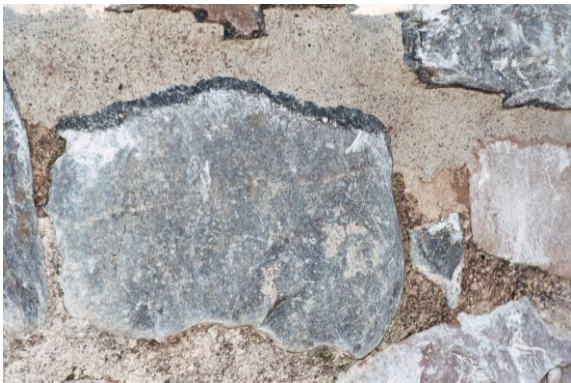
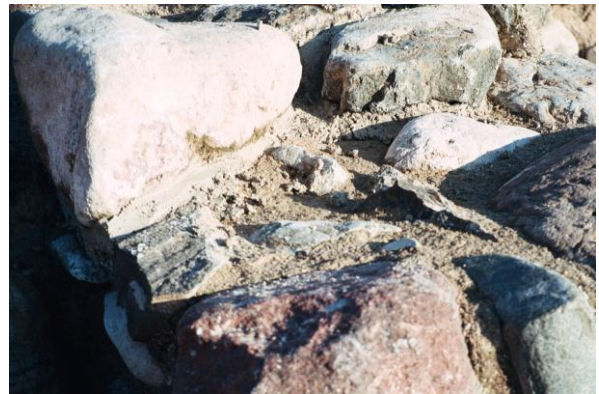
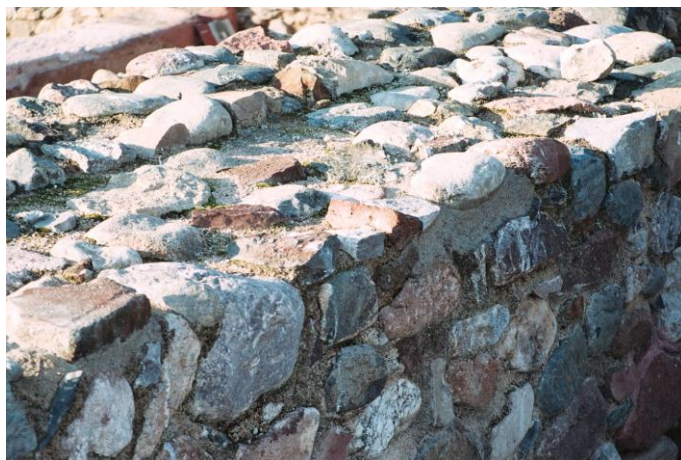
**Foto 16-18.** Reintegracions de morter de lligat perduts

En els coronaments dels murs, en determinats punts hi ha petits elements petris despresos i desplaçats, dels que se'n coneix la ubicació original. Aquests elements s'han fixat amb morter específic PLM-M (CTS) que permet garantir-ne la correcta subjecció. Una vegada el morter s'ha adormit s'han fet les juntes amb el morter tradicional de calç i sorra. Després el morter s'esponjarà per a treure'n el gra i finalment s'hi farà l'ajust de la tonalitat amb pigments minerals i un dissolvent orgànic (acetona).

La reintegració s'ha ajustat al màxim possible al morter que va utilitzar el paleta a d'anterior restauració, amb un morter de calç i sorra. La única diferència és que la calç utilitzada és calç hidràulica en canvi de calç aèria. La declinació per la calç hidràulica és perquè aporta molta més resistència a llarga durada, sempre tenint en compte que estem en unes condicions climàtiques externes.

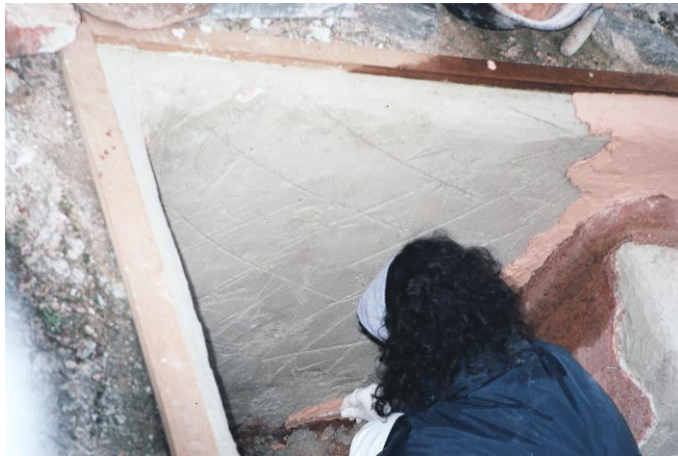
Cal destacar que el morter de revestiment que forma la piscina de la zona dels vestuaris ha set necessari fer una reintegració nova ja que la reintegració anterior estava malmesa en els contorns superiors, fent perillar els morters dels revestiments originals.

Foto 19. Reintegracions de morter de lligat perduts

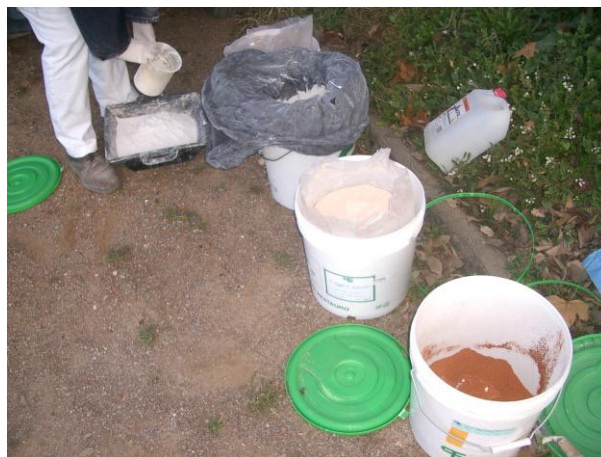
Foto 20. Preparació de morter per reintegrar

El morter **C** va ser el morter triat per reintegrar les llacunes dels arrebossats corresponents a l'habitació del vestuari de la zona dels banys

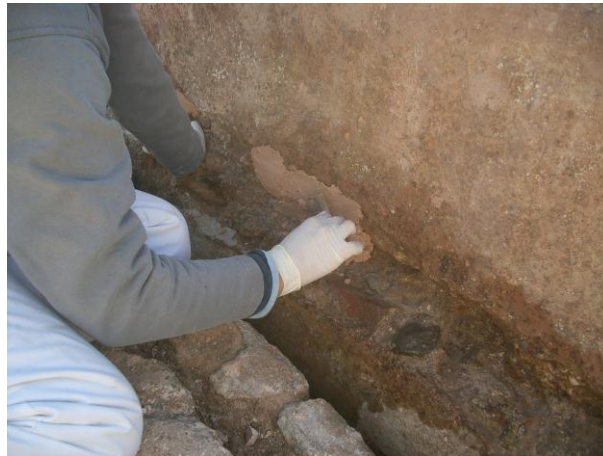
**Foto 21.** Reintegracions de morter perdut

L'acció es centra en: mullar per nebulització la zona a treballar, s'aplica el morter amb l'ajut d'espàtules, i mitjançant esponjats es treballa la granulometria desitjada alhora que es retira la calç que es pugui disposar en superfície.

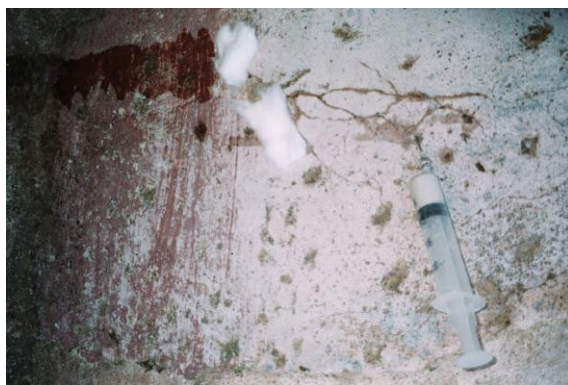
**Foto 22.** Injeccions per consolidar

El producte triat ha estat el morter específic per a injeccions de consolidació d'estructures PLM-M (CTS) que permet efectuar intervencions de consolidacions estructurals de paraments. Està compostat a base de lligants hidràulics lliures de sals, barrejats amb àrids seleccionats i additius específics.

Una vegada el punt a treballar s'ha alliberat de brutícia, s'ha injectat el morter prèvia preparació de les superfícies amb el segellat de les possibles vies de sortida. L'acció es repeteix fins que la fixació al parament original es dona per bona.
