La restauració de les restes arqueològiques de can Terrés

Sílvia Garriga Casteblanque

INTRODUCCIÓ

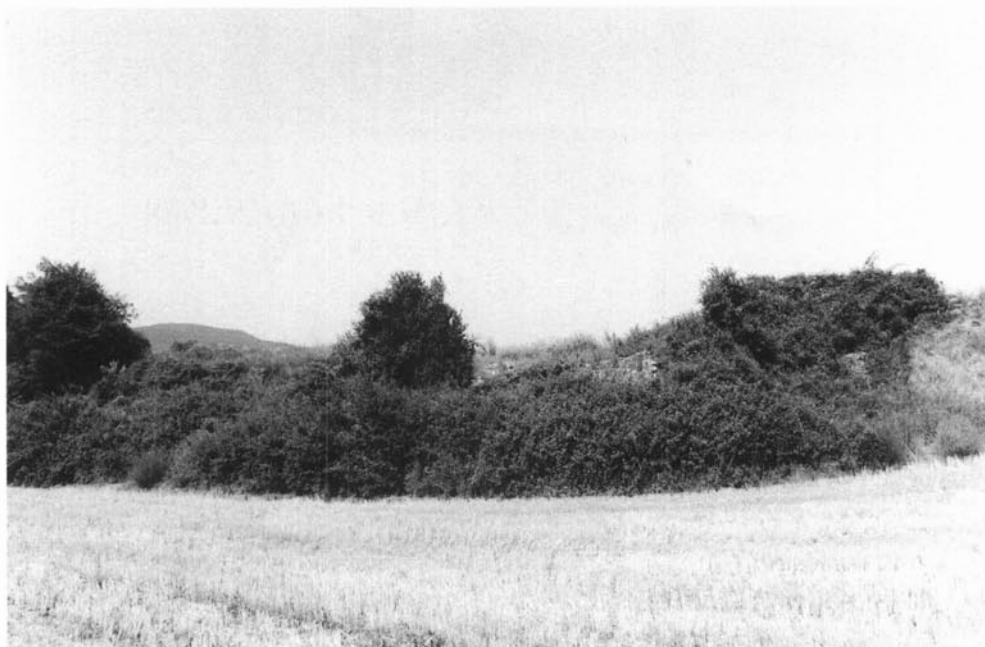
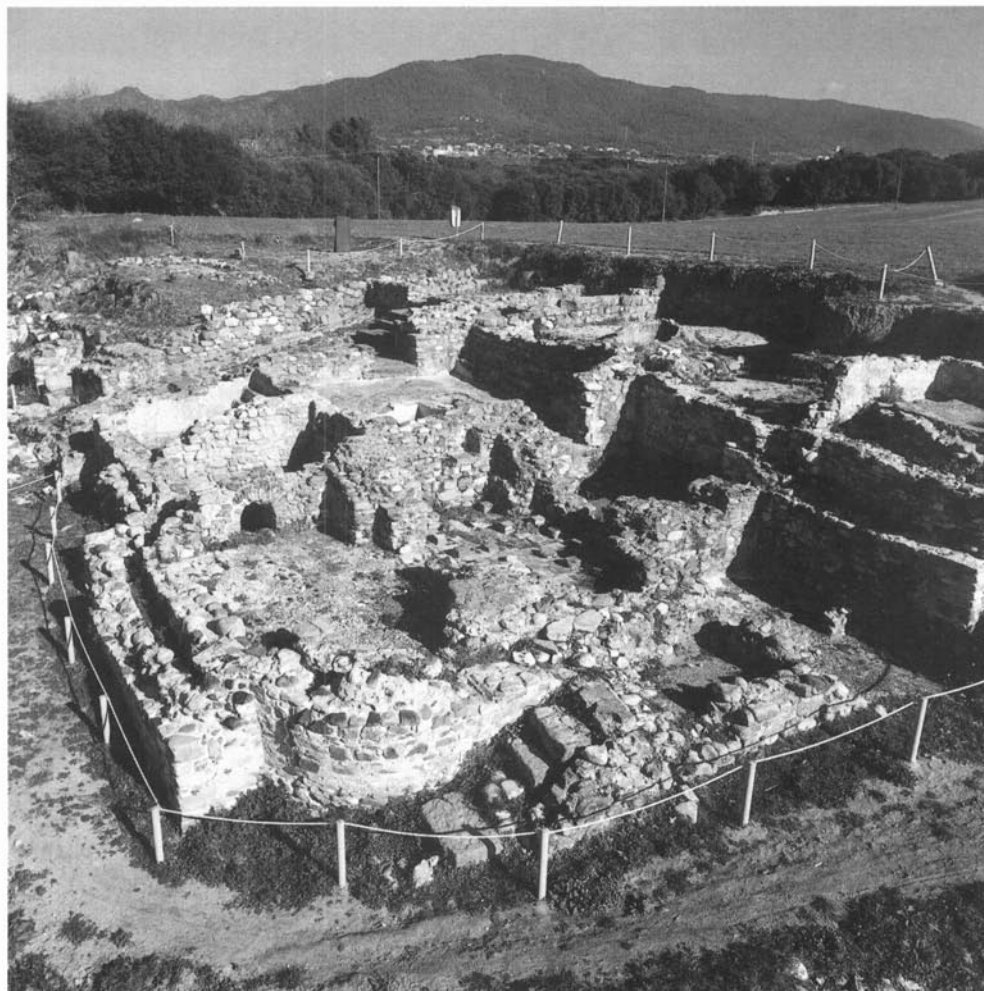
Aspecte que presentava el jaciment abans i després d'iniciar-se el programa de restauració.

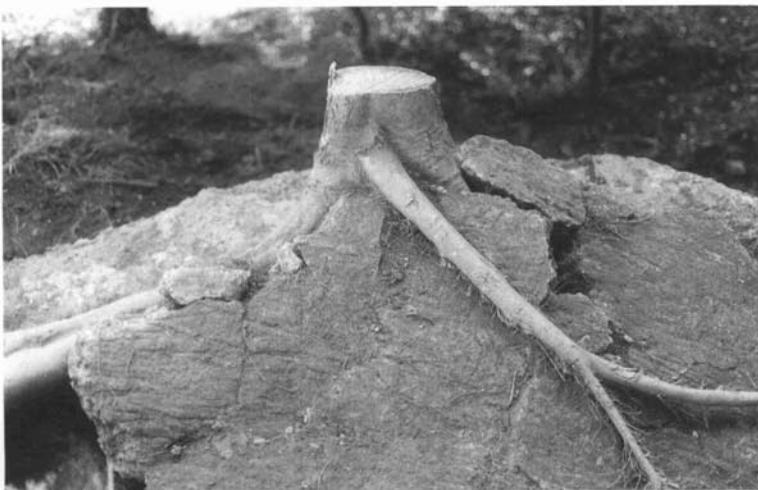
Destrucció d'un paviment d'*opus testaceum* per les arrels d'un lledoner.
Fotografia: Estrat, SCP.

Des de la primera campanya de restauració de l'any 1993, el Servei de Jardineria de l'Ajuntament de la Garriga, sota les directrius de la restauradora, s'ocupa del manteniment periòdic del jaciment. Les plantes són tallades amb eines mecàniques, com ara segadores, destrals, tisores de podar, etc. Mai no s'arrenquen d'arrel per tal de no malmetre les restes arqueològiques.

L'herbicida s'aplica dues vegades l'any: a la primavera, quan broten les plantes, i a la tardor. El tipus d'herbicida utilitzat actua per absorció foliar i mata l'arrel; a més, no porta cap producte en la seva composició que actuï en detriment de les restes.

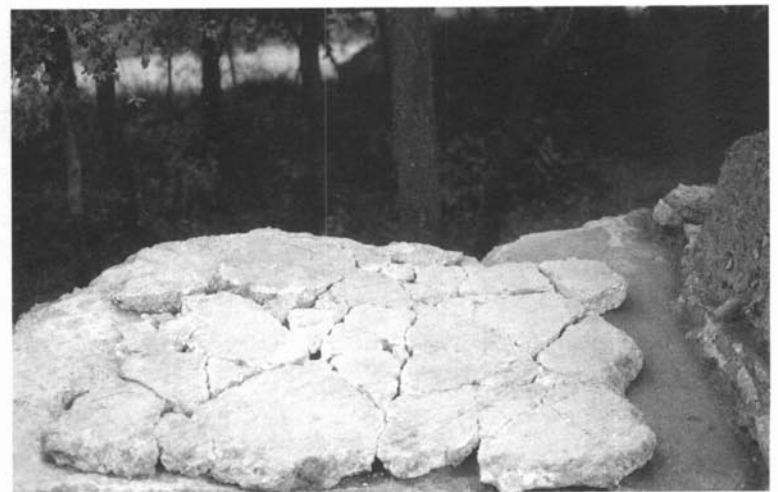
Estat en què va quedar el paviment després d'eliminar l'arbre.
Fotografia: Estrat, SCP.

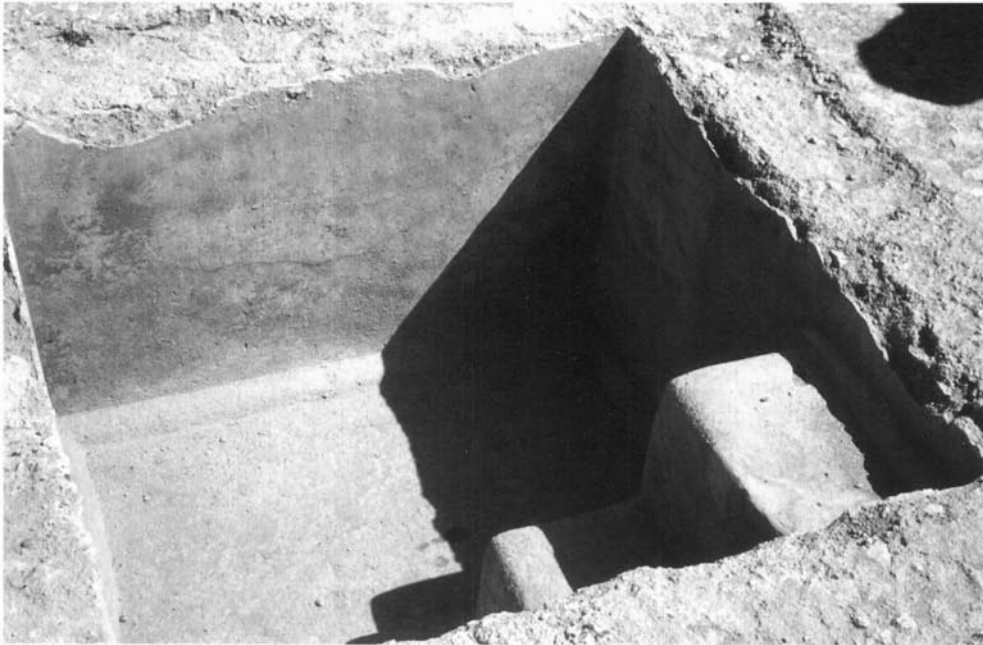
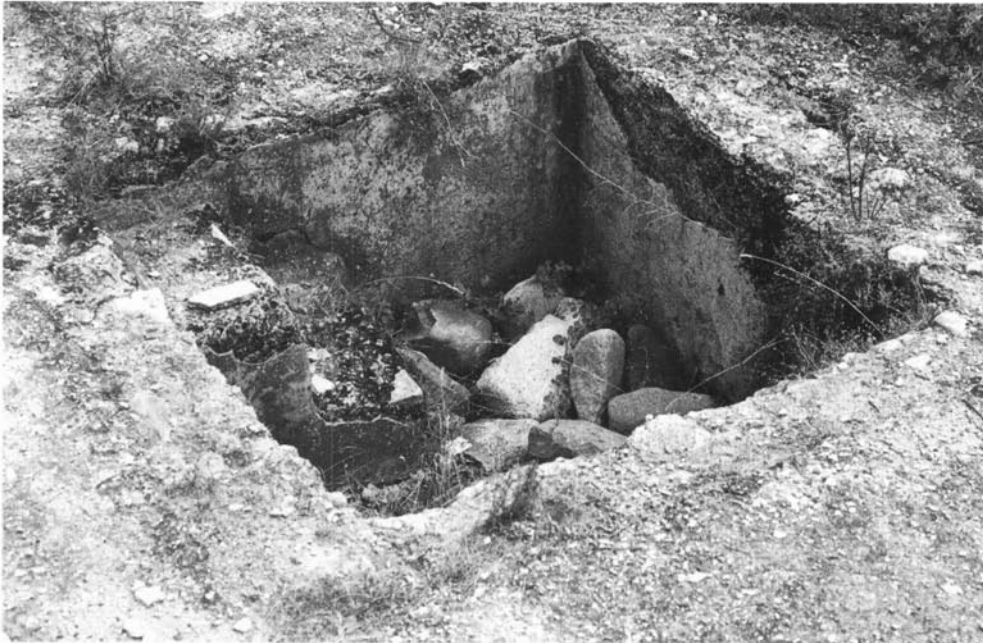
Pediluvi del vestidor dels banys.

La primera fotografia correspon a l'estructura poc després d'excavar-se durant els anys setanta. S'hi pot observar la perfecta conservació dels arrebossats.

La segona és de l'any 1993, abans de la primera campanya de restauració.

Es pot veure l'avançat procés de degradació que ha afectat els arrebossats en poc més de vint anys.

En les diverses campanyes de restauració es va procedir a extreure les consolidacions dels anys setanta, ja que s'havia utilitzat morter pòrtland per a omplir les llacunes i segellar les vores. L'ús d'aquest material va agreujar la degradació dels arrebossats, n'augmentà la fragmentació i en provocà la caiguda a causa dels diferents graus de duresa. Una vegada extret el pòrtland, es van tornar a segellar les vores amb morter de calç

i sorra per a evitar que l'aigua seguís filtrant-se cap a l'interior de l'arrebossat i per a aturar el procés de descohesió del mur. Això no obstant, el segellat és una solució d'urgència, una intervenció temporal a l'espera de la consolidació definitiva de tot l'arrebossat. També es va començar l'eliminació dels atacs biològics (fongs, molses, líquens, etc.) amb la combinació de banys de peròxid d'hidrogen (80 vol.) amb una neteja mecànica (raspalls de plàstic, espàtules) amb aigua. Al final del procés es va dur a terme la neutralització amb aigua destil·lada.

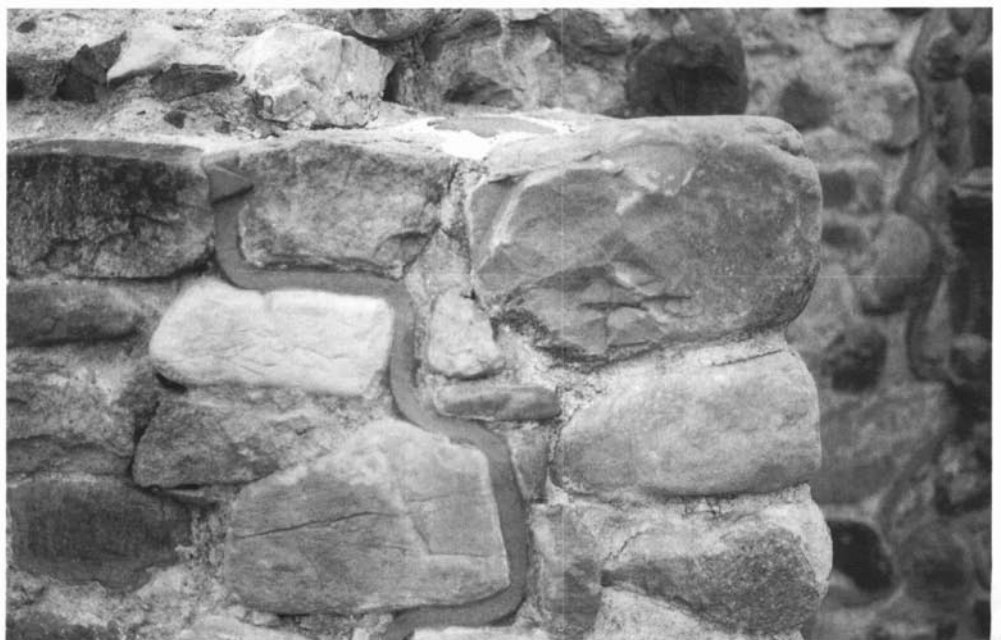
Detall d'una cinta de morter tenyit amb un triangle que indica la zona reintegrada.
Fotografia: Estrat, SCP.

El criteri adoptat (utilització del morter tradicional i de materials procedents del mateix jaciment) planteja el problema de la llegibilitat de la intervenció. Per a poder diferenciar les parts afegides de les antigues, es van fer unes cintes de morter tenyit, d'una amplada d'uns 2 cm, que

remarcaven les parts noves. Aquestes cintes duen en els seus extrems uns petits triangles que indiquen la zona reintegrada.
